# Documentación aérea preventiva del estado de una finca rural

Testimonio previo para el propietario, la gestión del inmueble y la futura comparación de daños

**CASO SIMULADO - NO CORRESPONDE A UNA FINCA REAL**

Dron Pelayo Soluciones Aéreas - 9 de agosto de 2026

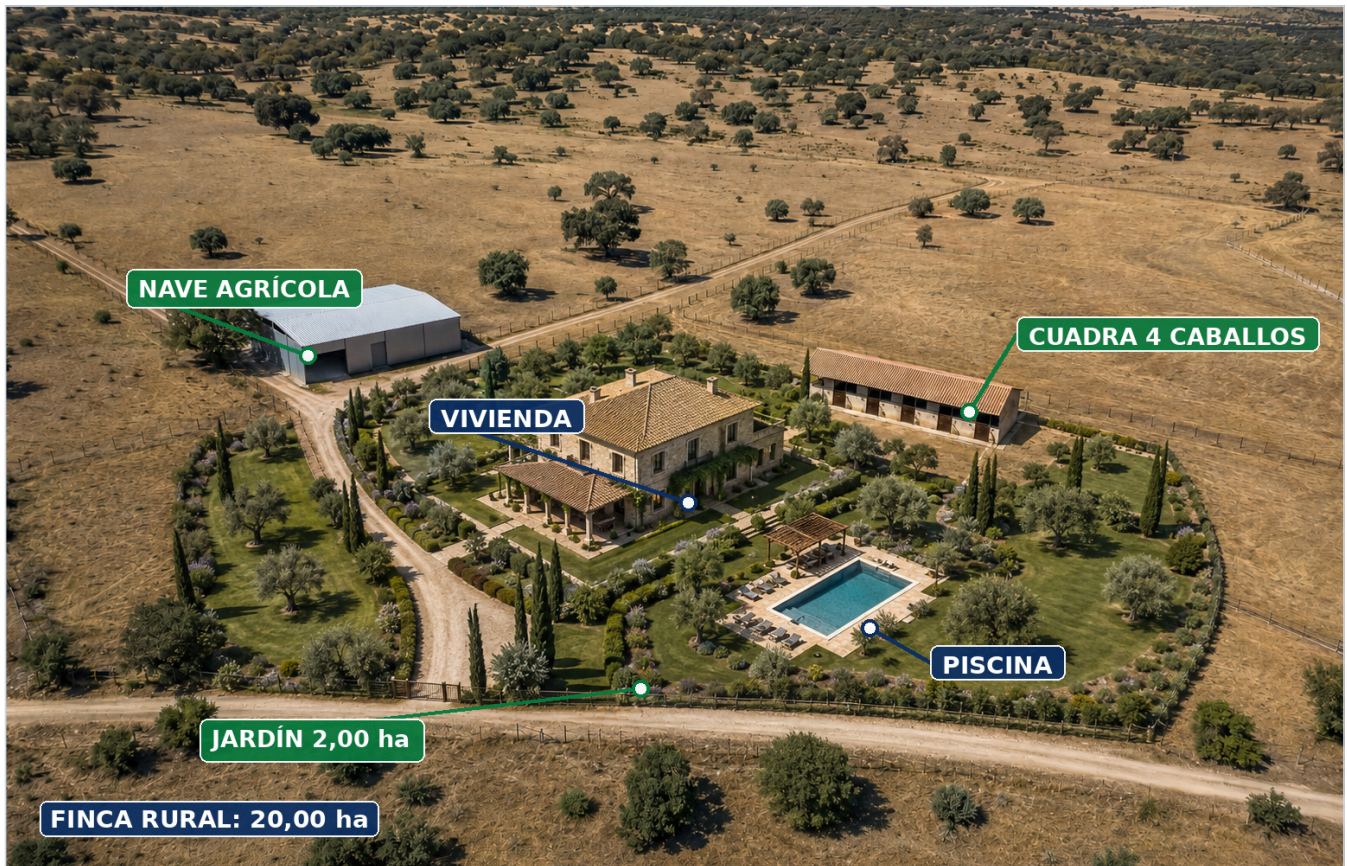
Figura 1. Vista oblicua general del caso simulado. La finca se encuentra fuera de núcleo urbano y contiene una vivienda rural de alta gama con dos plantas, piscina, jardín cuidado de 2 hectáreas, cuadra para cuatro caballos y nave de almacenamiento agrícola.

| Código | Elemento | Dimensión de referencia | Estado aparente en campaña |
|---|---|---|---|
| V-01 | Vivienda unifamiliar de dos plantas | 200 m <sup>2</sup> construidos totales | Cubierta, fachadas y huecos sin daños relevantes visibles |
| P-01 | Piscina exterior | 10 x 5 m - 50 m <sup>2</sup> de lámina | Vaso lleno, coronación continua y recinto conservado |
| J-01 | Jardín mediterráneo cuidado | 2,00 ha - 20.000 m <sup>2</sup> | Césped, arbolado, setos, caminos y plantaciones documentados |
| C-01 | Cuadra para cuatro caballos | 128 m <sup>2</sup> construidos | Cuatro accesos, cubierta y cerramientos visibles conservados |
| N-01 | Nave de material agrícola | 320 m <sup>2</sup> construidos | Cubierta y cerramientos exteriores sin daños relevantes visibles |

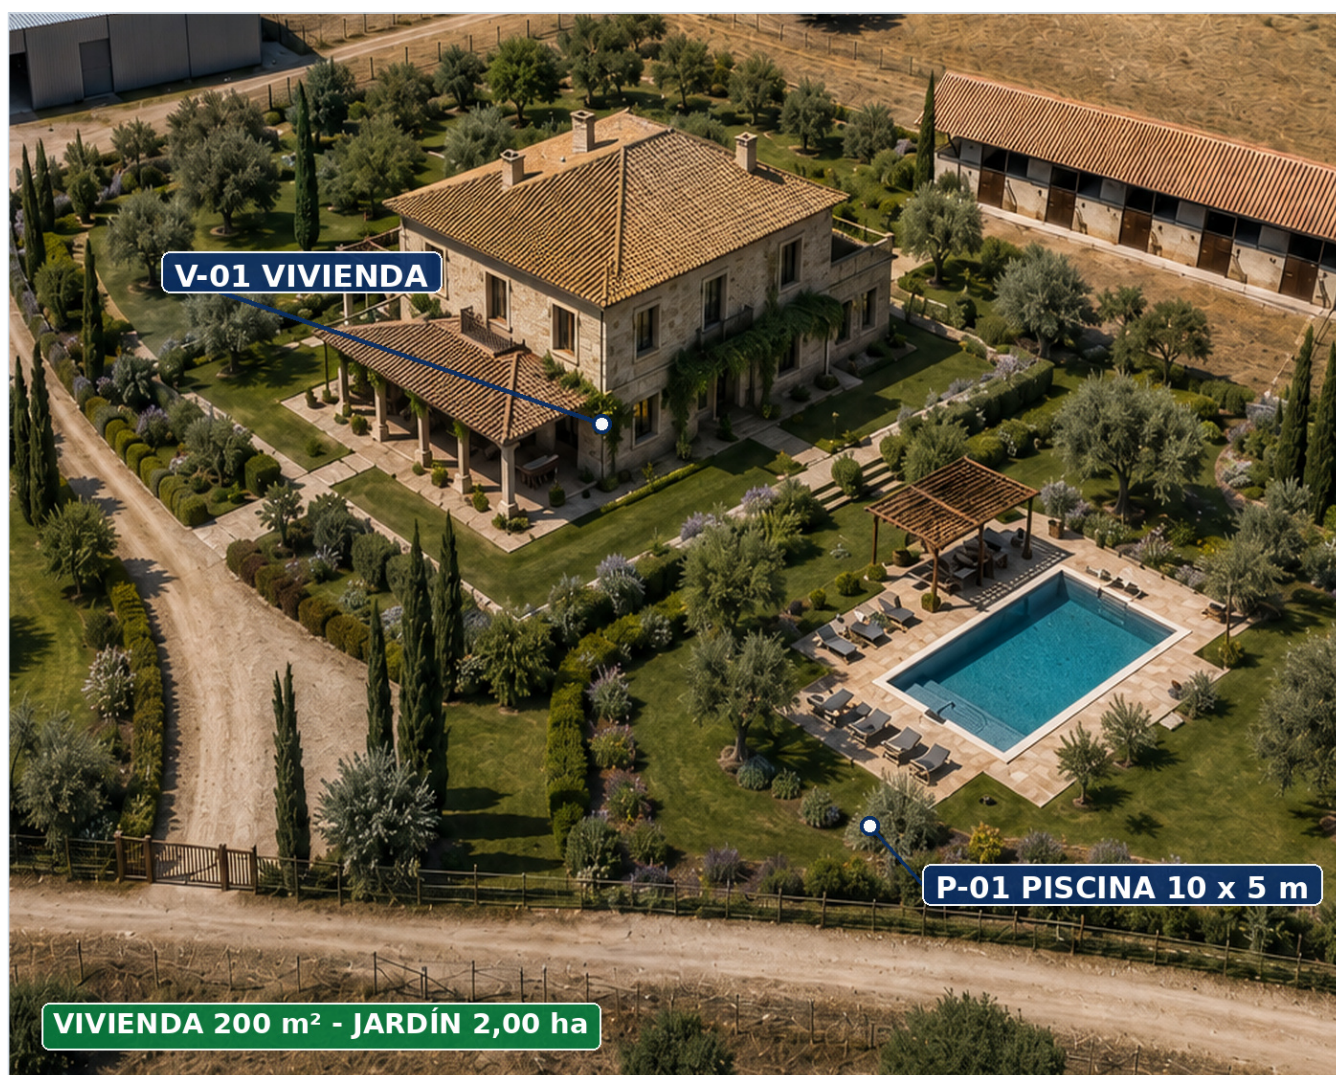
Figura 3. Referencia exterior de V-01, P-01 y J-01. La vivienda conserva arquitectura rural de piedra y teja con acabados de alta gama; la piscina y el jardín de 2 hectáreas quedan documentados como parte del estado previo.

| Elemento | Medición simulada | Observación de referencia | Comprobación complementaria |
|---|---|---|---|
| <b>Cubierta V-01</b> | 149 m <sup>2</sup> inclinados estimados | Teja continua; cumbreras, chimeneas y aleros sin daños relevantes visibles | Revisión directa de encuentros y mantenimiento |
| <b>Fachadas</b> | 238 m <sup>2</sup> visibles estimados | Acabado continuo, sin pérdida generalizada ni deformaciones visibles | Fotografías interiores de humedades y fisuras existentes |
| <b>Piscina P-01</b> | 50 m <sup>2</sup> de lámina y 92 m <sup>2</sup> de recinto | Vaso lleno, bordes continuos, cerramiento y pavimento documentados | Equipo de depuración, factura y estado hidráulico |
| <b>Jardín J-01</b> | 2,00 ha - 20.000 m <sup>2</sup> | Césped, olivos, encinas, cipreses, setos, parterres y caminos visibles | Plan de riego, especies, facturas y mejoras realizadas |

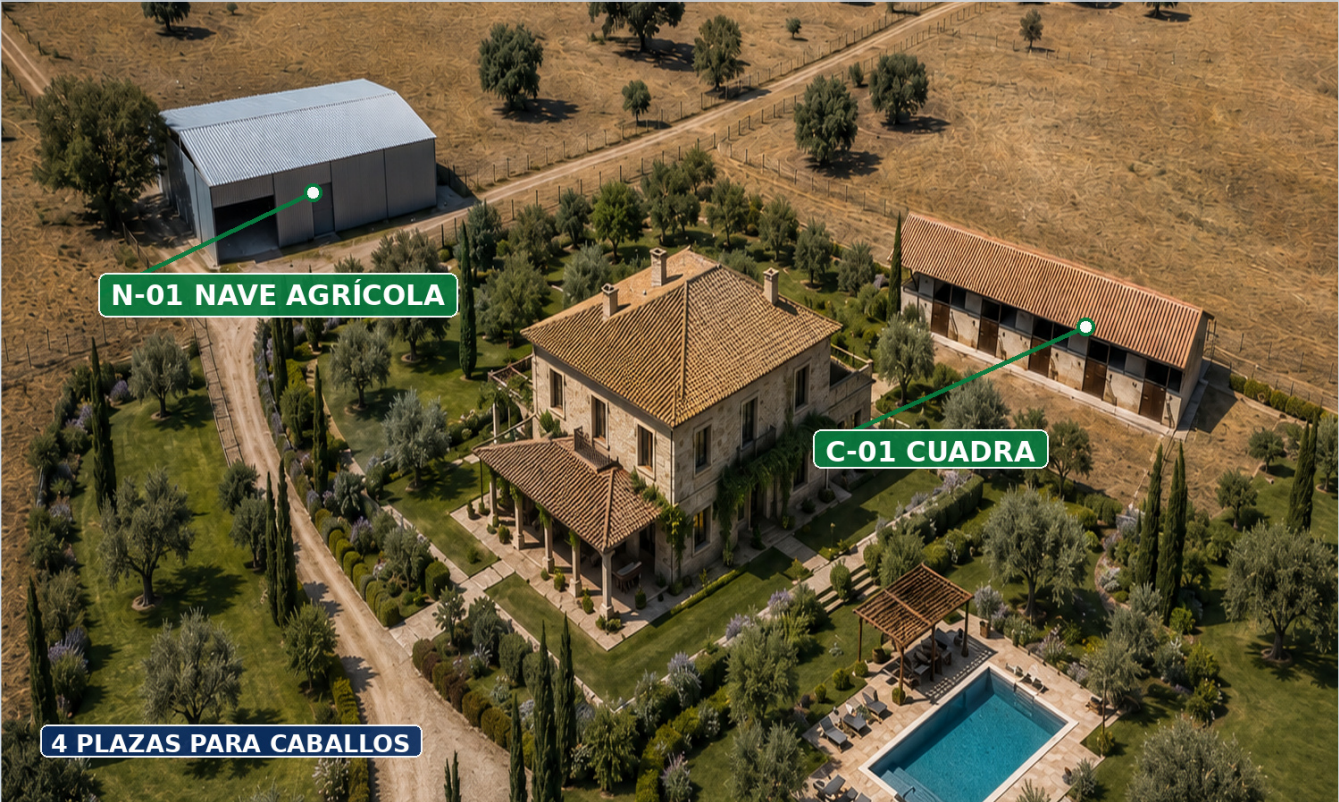
Figura 4. Vista de referencia de C-01 y N-01. Se documentan por separado las envolventes exteriores; los caballos, aperos, maquinaria y materiales almacenados no forman parte del inventario aéreo.

| Activo | Superficie | Cubierta estimada | Referencia exterior | Pendiente del propietario |
|---|---|---|---|---|
| C-01 Cuadra | 128 m <sup>2</sup> | 165 m <sup>2</sup> | Cuatro puertas, fachada, aleros y cubierta documentados | Estado interior, boxes, instalaciones y animales |
| N-01 Nave | 320 m <sup>2</sup> | 342 m <sup>2</sup> | Cerramiento metálico, portón y faldones de cubierta documentados | Maquinaria, herramientas, consumibles y números de serie |

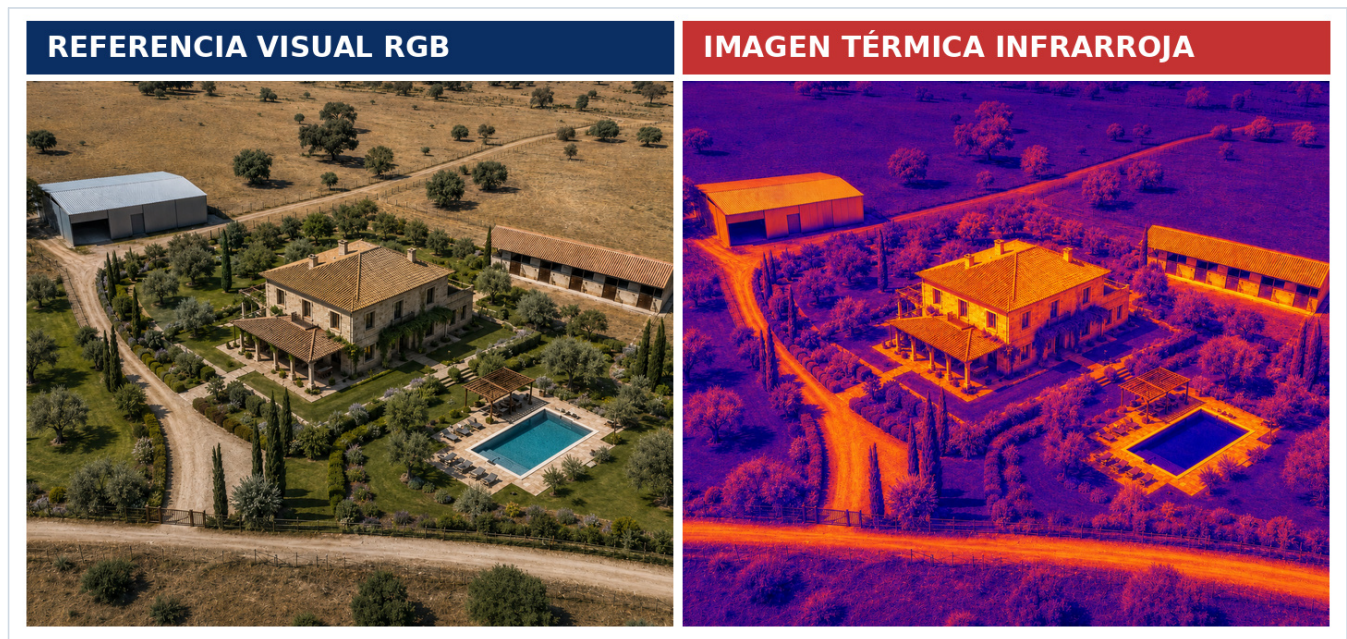
Figura 5. Par visual RGB y termográfico. La vista térmica reproduce la apariencia de una captura infrarroja radiométrica; al tratarse de un caso simulado, no corresponde a mediciones reales de una finca existente.

| Zona | Referencia visible | Referencia térmica | Lectura prudente |
|---|---|---|---|
| <b>V-01</b> | Tejas, cumbreras y encuentros reconocibles | Patrón general homogéneo en el momento de captura | No descarta humedad, aislamiento deficiente o daño oculto |
| <b>C-01</b> | Faldones y aleros continuos | Sin contraste localizado relevante en el ejemplo | Repetir en condiciones equivalentes tras un siniestro |
| <b>N-01</b> | Chapa y uniones exteriores visibles | La reflexión del metal limita la interpretación | Priorizar inspección visual y comprobación directa |

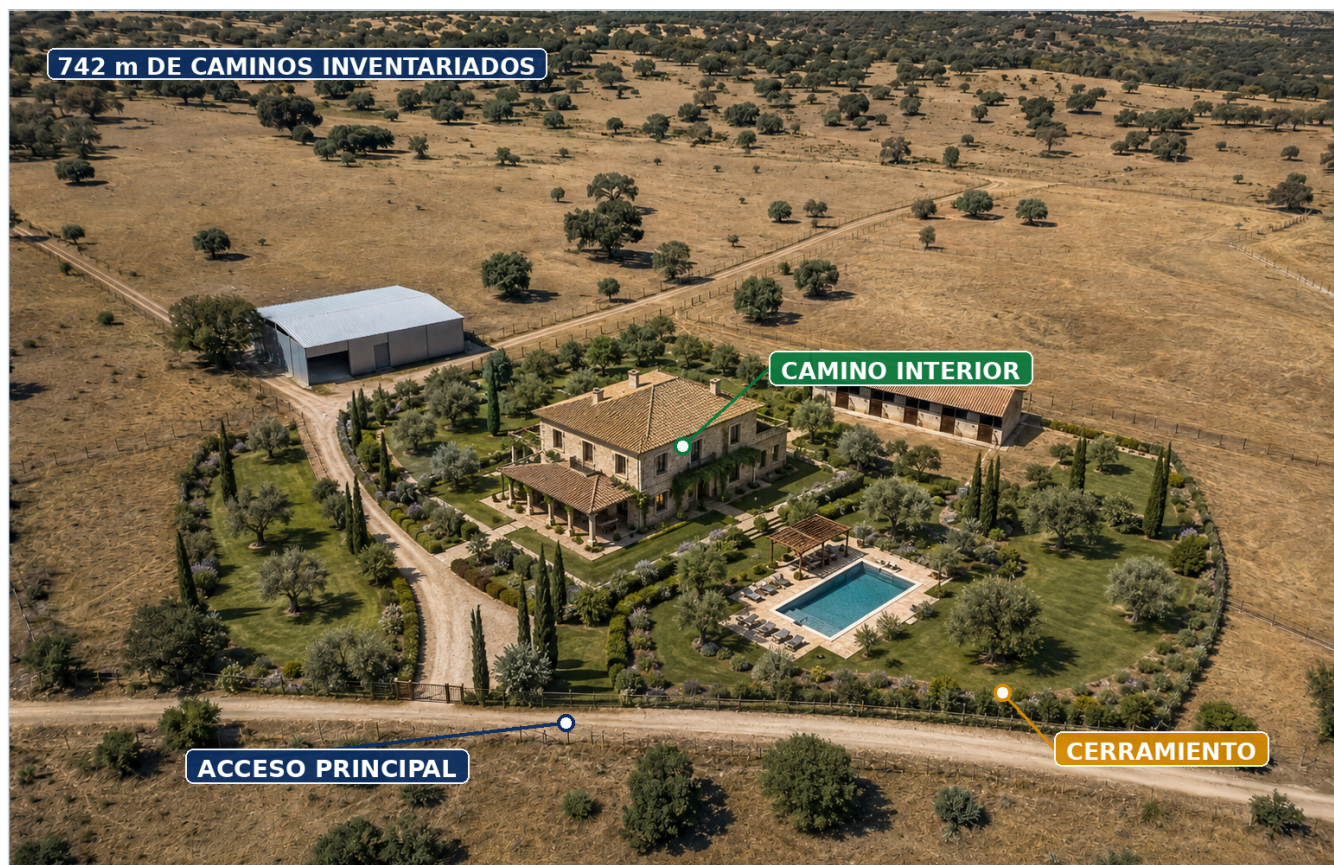
Figura 6. Trazado demostrativo de acceso, caminos y cerramientos próximos al núcleo edificado. En la entrega completa, estas referencias se vincularían a la ortofoto y al inventario georreferenciado.

| Elemento | Cantidad de referencia | Estado aparente | Utilidad tras un siniestro |
|---|---|---|---|
| <b>Cerramiento perimetral</b> | 1.864 m | Trazado continuo visible salvo vegetación puntual | Medir tramos derribados, quemados o sustraídos |
| <b>Divisiones interiores</b> | 1.120 m | Cercados para caballos y separación de usos reconocibles | Comparar seguridad y confinamiento de animales |
| <b>Acceso principal</b> | 428 m | Firme transitable y entrada identificada | Documentar erosión, bloqueo o daño por maquinaria |
| <b>Caminos interiores</b> | 314 m | Conexión entre vivienda, cuadra y nave | Comparar continuidad y afecciones del firme |
