# Inspección termográfica aérea de planta fotovoltaica

Documentación de apoyo para operación y mantenimiento en un emplazamiento rural

**CASO SIMULADO - NO CORRESPONDE A UNA PLANTA  
REAL**

Dron Pelayo Soluciones Aéreas - 9 de agosto de 2026

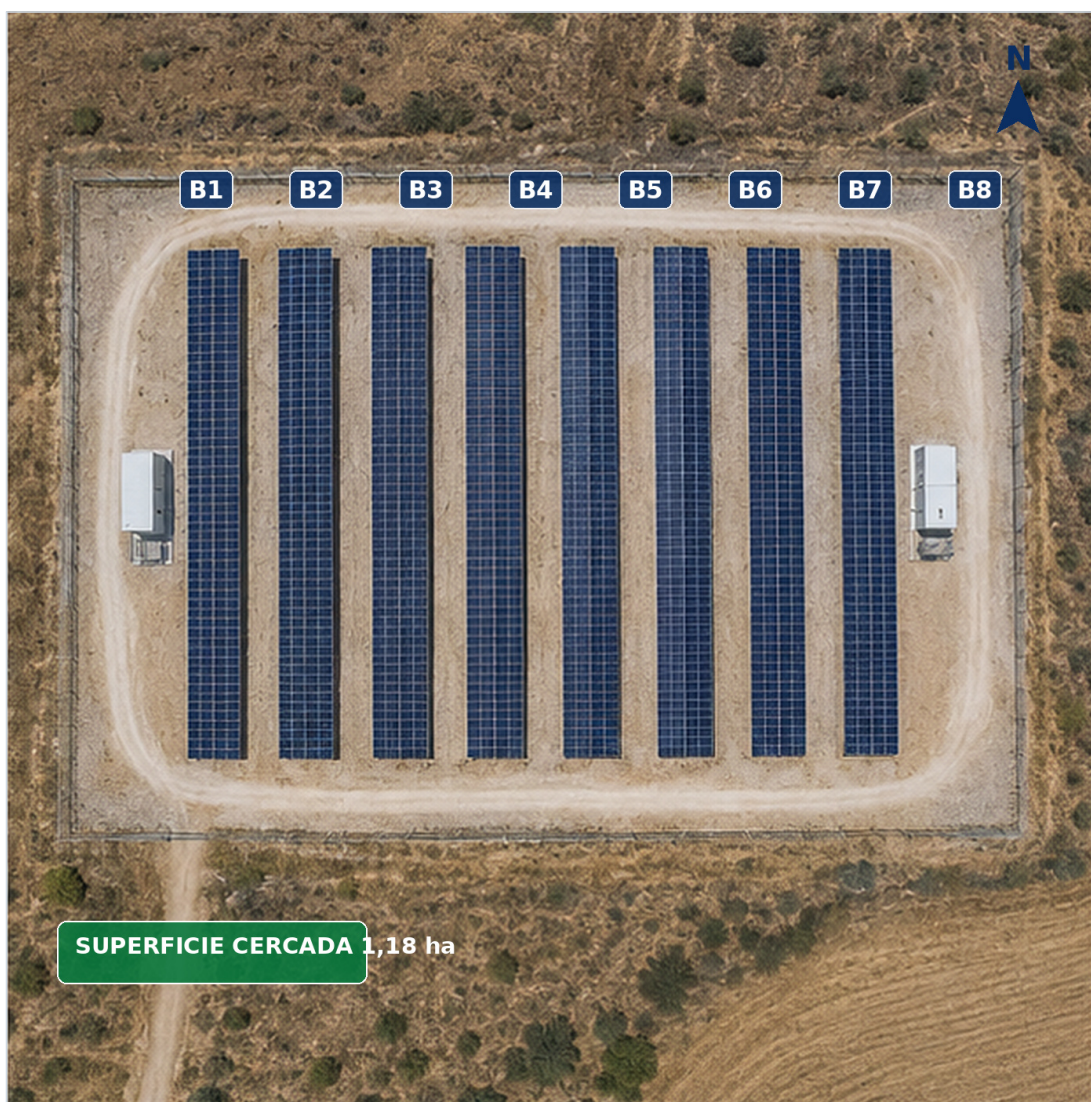
Figura 2. Vista nadir sectorizada en ocho bloques. La geometría, superficie e inventario son valores simulados para demostrar la localización de hallazgos.

| Bloques | Módulos | Strings | Asignación | Resultado de cribado |
|---|---|---|---|---|
| B1-B2 | 240 | 10 | INV-01 | 1 grupo térmico prioritario |
| B5-B6 | 240 | 10 | INV-02 | 2 grupos térmicos |
| B7-B8 | 240 | 10 | INV-02 | 1 patrón compatible con suciedad/sombra |

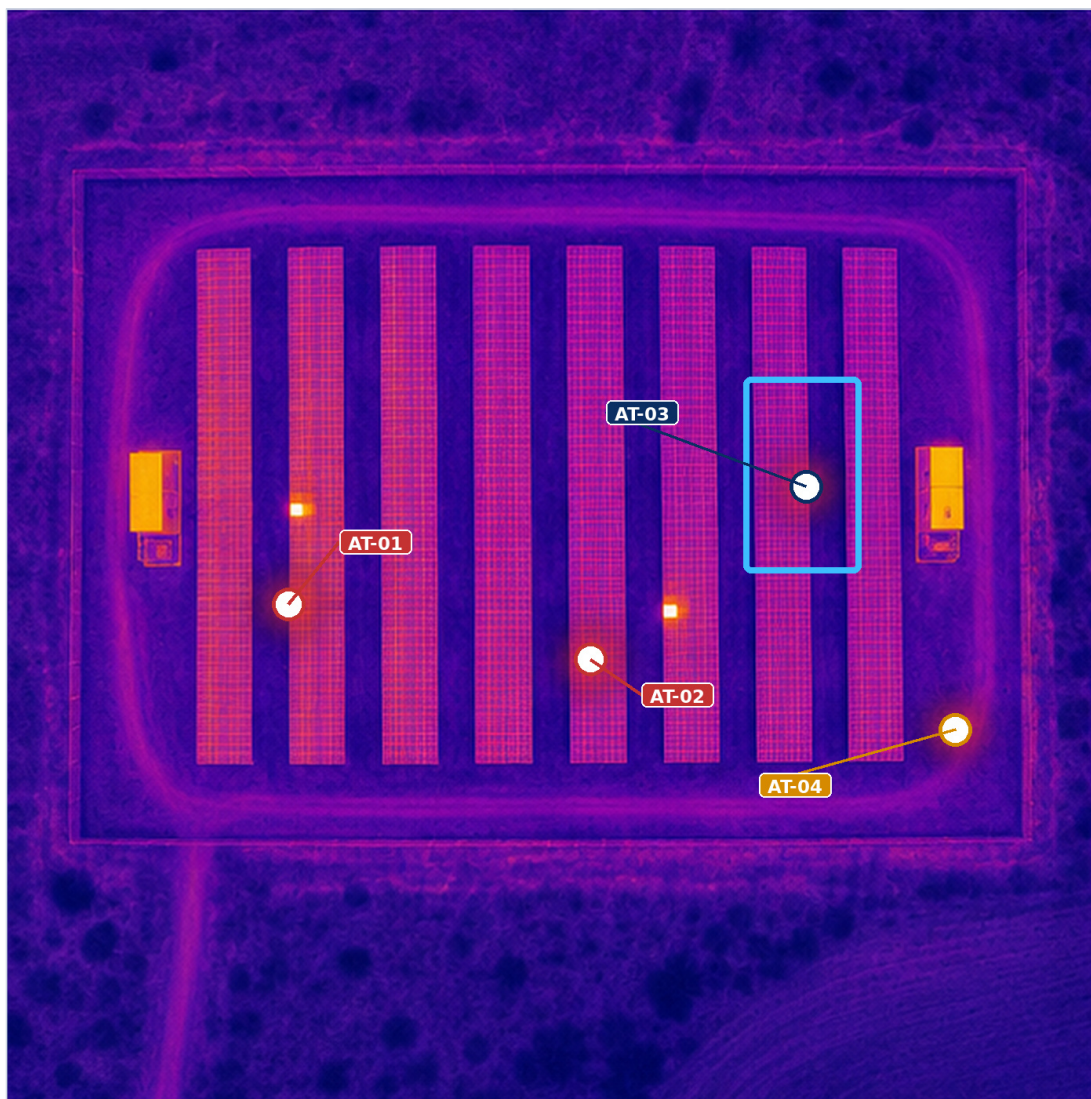
Figura 3. Mapa térmico simulado con cuatro grupos codificados. La paleta mejora la lectura visual, pero la prioridad se obtiene del dato radiométrico, del patrón y de su contexto.

| Código | Posición simulada | Patrón | Delta térmico | Prioridad |
|---|---|---|---|---|
| AT-01 | B2-R04-M18 | Punto caliente localizado | +18,7 °C | Alta |
| AT-02 | B5-R02-M09 | Módulo claramente más caliente | +11,3 °C | Alta |
| AT-03 | B6-S04 | Sección de string más fría | -7,8 °C | Alta |
| AT-04 | B8-R01-M03/09 | Banda inferior cálida repetida | +5,2 °C | Media |

Los valores son simulados y representan diferencias frente a la mediana de módulos equivalentes próximos. AT-03 se interpreta por patrón relativo: una sección anormalmente fría durante alta producción puede indicar ausencia o reducción de corriente, pero exige contraste con datos eléctricos.

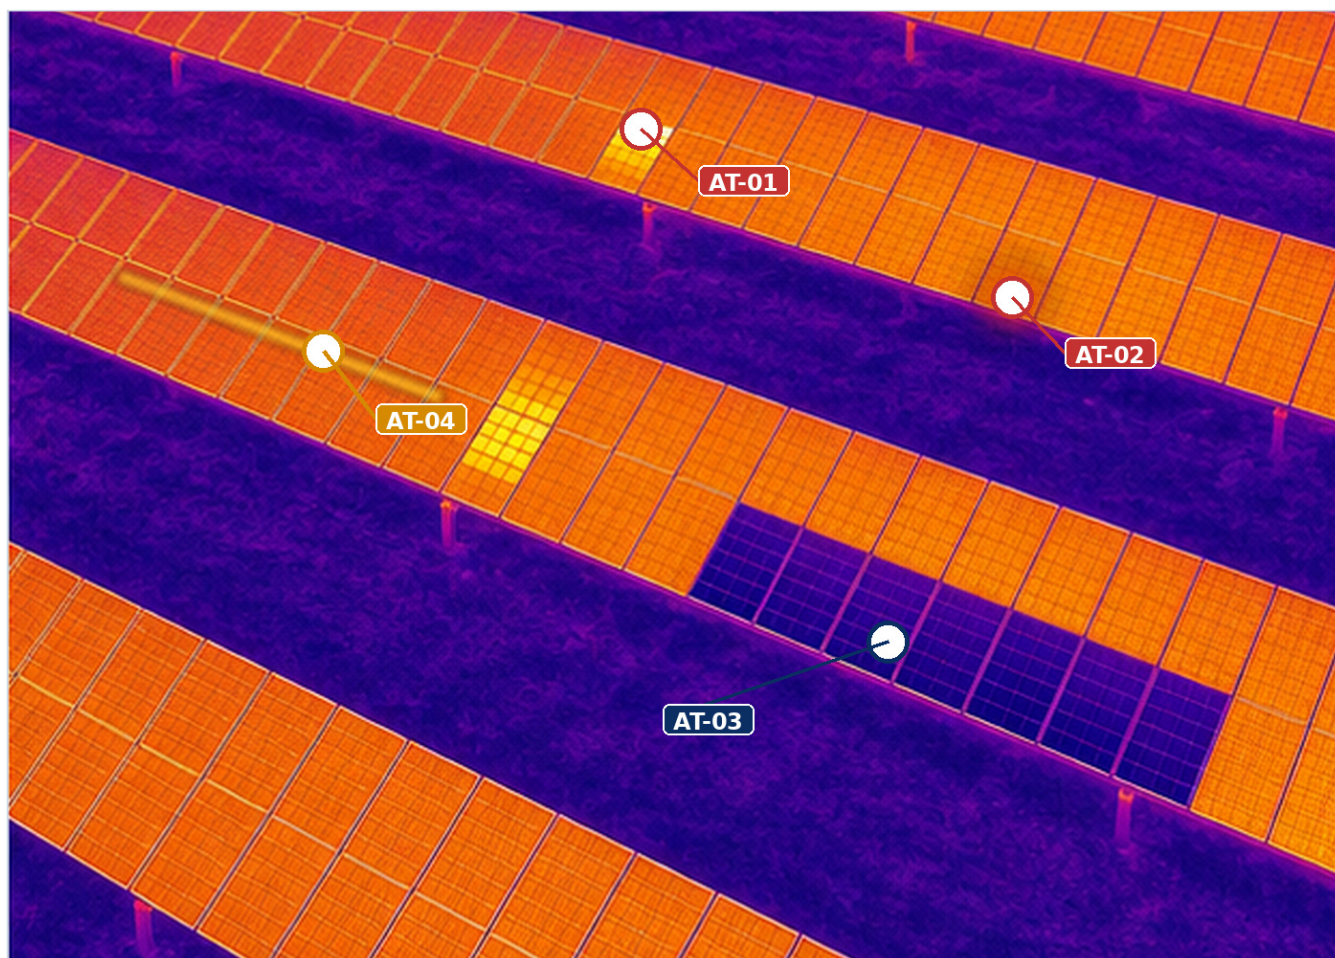
Figura 5. Detalle térmico anotado. Las etiquetas señalan patrones de ejemplo; la imagen no corresponde a una instalación real ni acredita una avería.

| Código | Indicio observado | Hipótesis no concluyente | Verificación O&M propuesta |
|---|---|---|---|
| <b>AT-01</b> | Punto caliente concentrado, +18,7 °C. | Célula afectada, suciedad puntual, microfisura o sombreado. | Inspección visual cercana, limpieza si procede y curva I-V/EL según protocolo. |
| <b>AT-02</b> | Módulo más caliente que sus vecinos, +11,3 °C. | Diodo bypass, conexión, desajuste o defecto interno. | Comprobar corriente del string, conectores y caja de conexiones por técnico habilitado. |
| <b>AT-03</b> | Sección de string más fría, -7,8 °C. | String sin producción, fusible, desconexión o lectura no comparable. | Contrastar SCADA, corriente DC, fusibles y estado del inversor antes de intervenir. |
| <b>AT-04</b> | Banda cálida inferior en siete módulos, +5,2 °C. | Acumulación de suciedad, vegetación o sombra de borde. | Revisión visual, limpieza/desbroce y segunda captura de confirmación. |

| Orden | Actuación | Responsable | Cierre esperado |
|---|---|---|---|
| 1 | Contrastar AT-01/03 con SCADA y alarmas del día de vuelo. | O&M / titular | Confirmar si el patrón coincide con pérdida de producción. |
| 2 | Inspección presencial segura de posiciones y entorno visible. | Técnico de planta | Descartar suciedad, sombra, vegetación o daño externo. |
| 3 | Realizar medidas eléctricas conforme al procedimiento interno. | Técnico competente | Determinar causa y decidir intervención. |
| 4 | Repetir captura tras corrección en condiciones comparables. | Dron Pelayo | Documentar normalización o persistencia. |
