TRABAJO DEMOSTRATIVO

# Documentación aérea y modelado fotogramétrico de un yacimiento visigótico

Ortofoto, registro 3D, planimetría de estructuras y apoyo a conservación arqueológica

Dron Pelayo Soluciones Aéreas - 10 de agosto de 2026

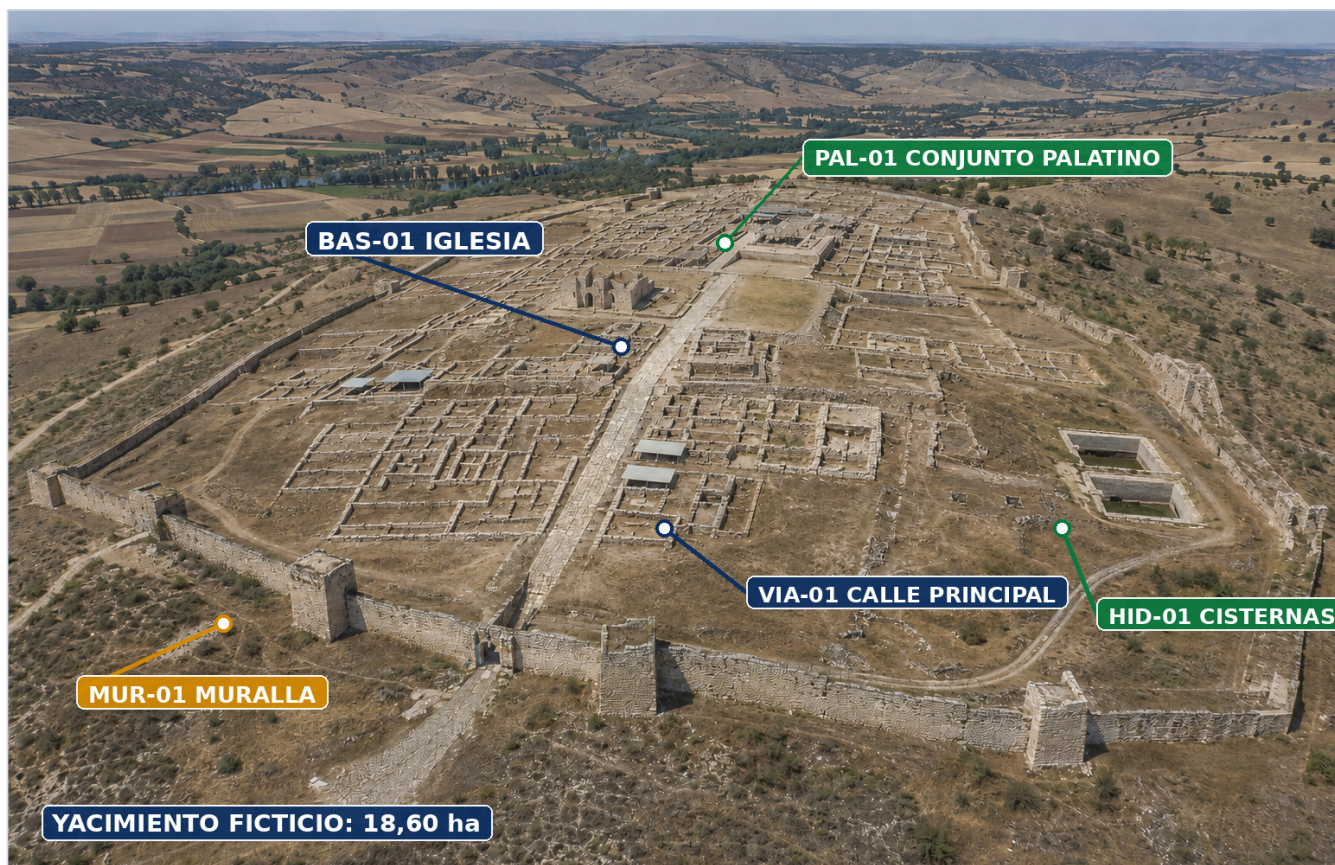
Figura 1. Vista oblicua general del yacimiento ficticio de Saélices. El caso combina un recinto urbano planificado y amurallado, con estructuras parcialmente conservadas, y una iglesia visigótica arruinada y sin cubierta. Ninguna geometría corresponde a Recópolis, San Juan de Baños ni a otro enclave real.

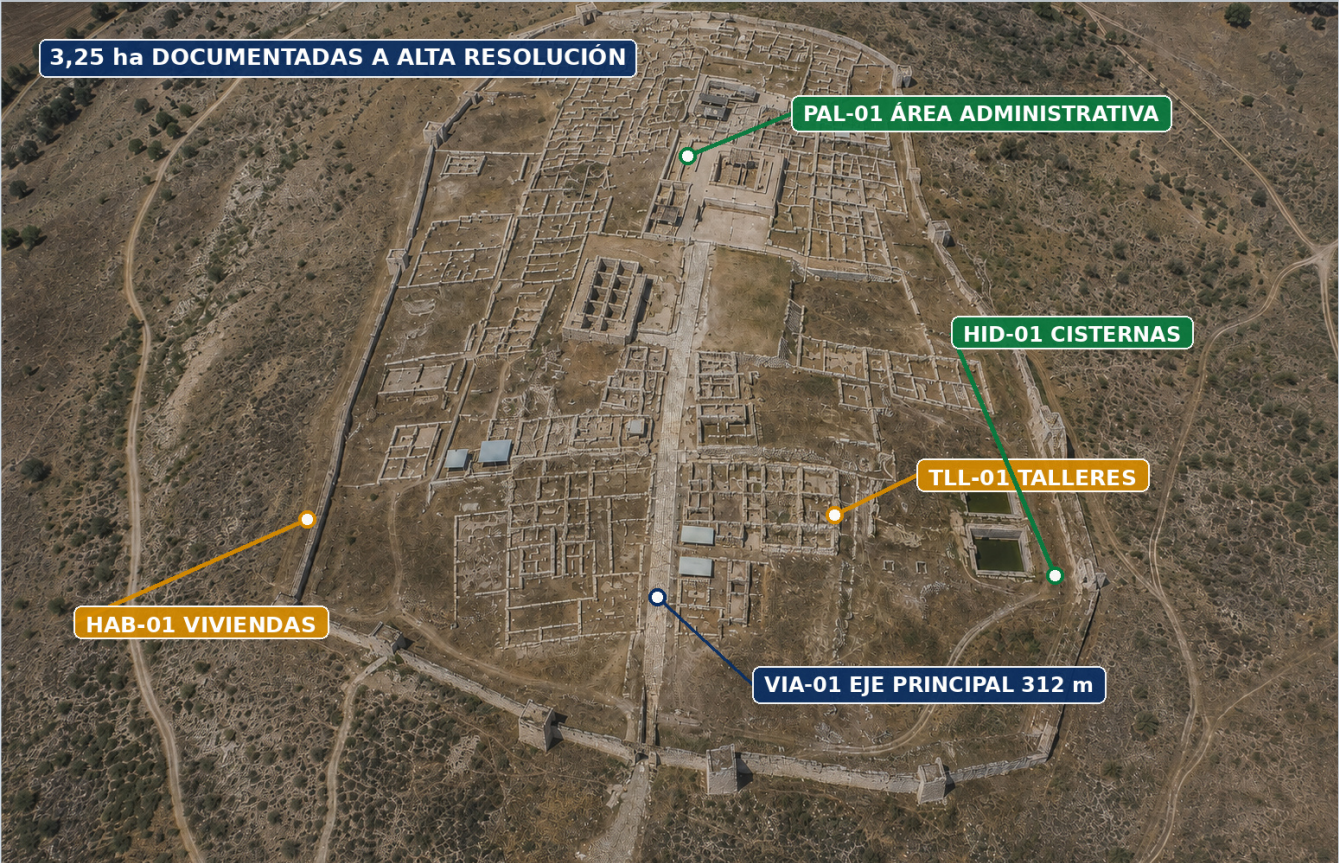
Figura 4. Vista cenital anotada de los sectores de alta resolución. La calle principal articula el acceso, las áreas residenciales y artesanales, la plaza superior, el conjunto palatino y las cisternas.

La ortofoto puede emplearse como base para dibujar unidades estratigráficas, puntos de hallazgo y límites de sondeo cuando la dirección arqueológica haya validado la cuadrícula y los códigos. La imagen, por sí sola, no define relaciones estratigráficas ni fases históricas.
