**TRABAJO DEMOSTRATIVO**

# **Inspección y documentación aérea para apoyo pericial tras un incendio**

Finca rural de 3 ha y vivienda aislada de 150 m<sup>2</sup> - Guadalajara

**CASO SIMULADO - NO CORRESPONDE A UN INMUEBLE REAL**

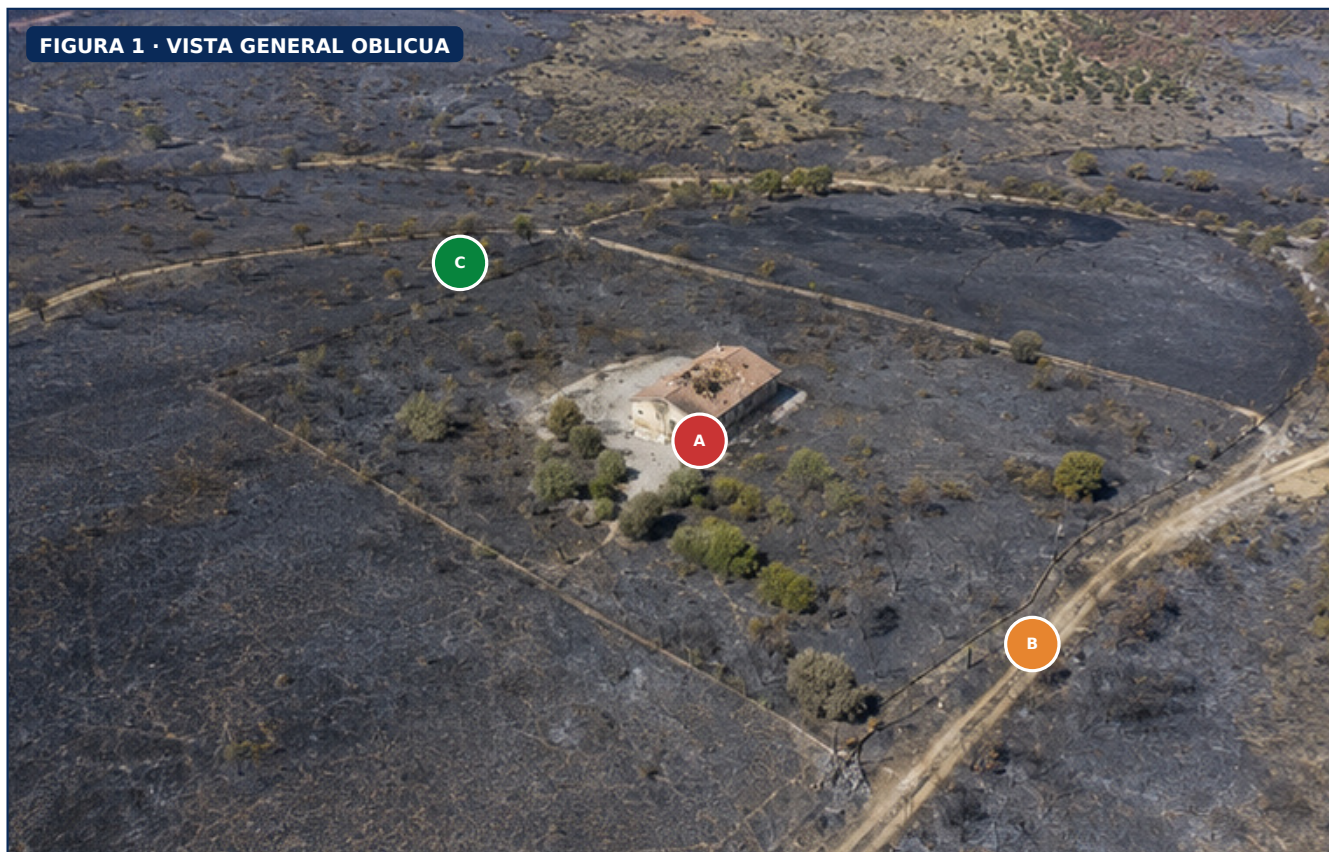
FIGURA 1 · VISTA GENERAL OBLICUA

#### A · Vivienda

Cubierta con pérdida central y zonas de exposición severa. Se mantiene un perímetro sin acceso hasta la revisión estructural.

#### B · Acceso

El camino permite llegar a la vivienda, pero presenta restos y vegetación caída en un tramo de 82 m.

#### C · Superficie

El incendio afecta a 2,74 ha. Permanecen 0,26 ha sin afección visible dentro de la finca.

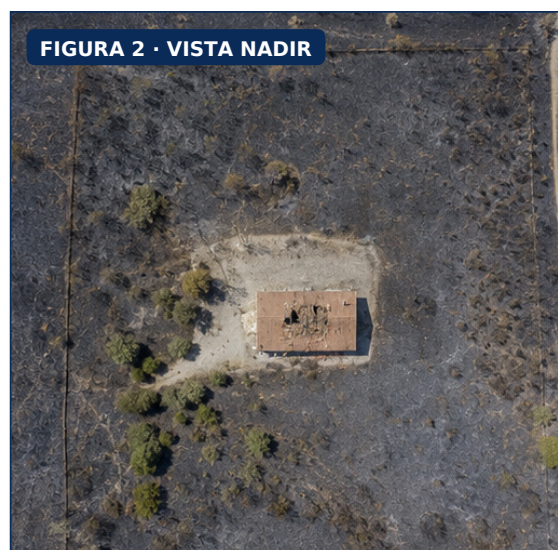
### Resultado de sectorización

La clasificación es visual y sirve para organizar la limpieza, la retirada de restos y la revisión de vegetación. No sustituye una evaluación forestal ni un análisis de suelo.

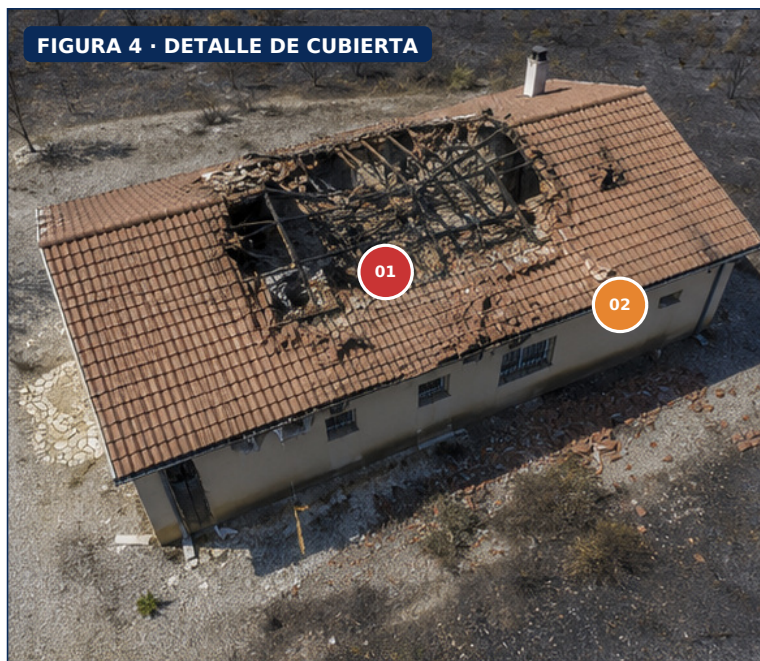
**150 m<sup>2</sup>**

huella construida

**188 m<sup>2</sup>**

cubierta con aleros

**68 m<sup>2</sup>**

pérdida visible

**79 m<sup>2</sup>**

daño severo

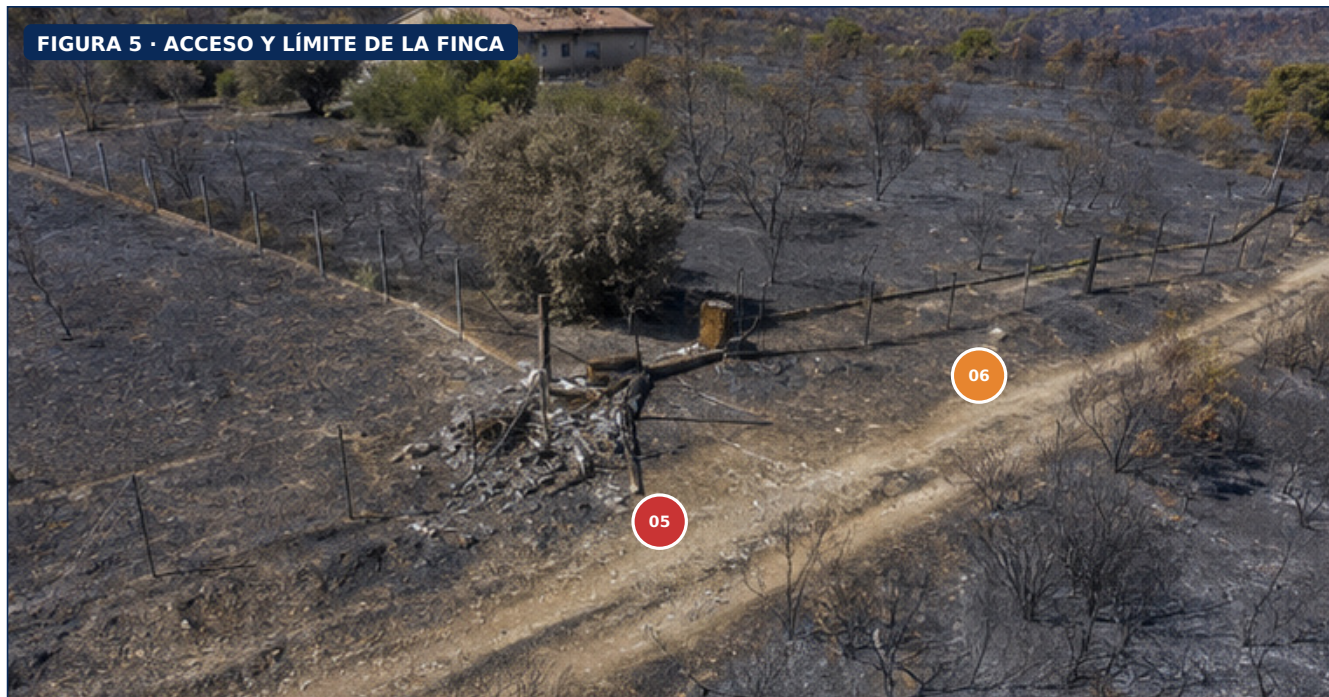
FIGURA 5 · ACCESO Y LÍMITE DE LA FINCA

**82 m**

Tramo con ramas, restos y anchura útil reducida. Superficie aproximada de limpieza: 246 m².

**286 m**

Postes, malla o alambre deformados. Medir y presupuestar reposición por tramos identificados.

**14 ud.**

Ejemplares quemados o inclinados próximos a la casa, acceso o límite. Requieren valoración forestal desde tierra.
