# Inspección y documentación aérea para apoyo pericial

Daños simulados por viento y lluvia en la cubierta de una vivienda

**CASO SIMULADO - NO CORRESPONDE A UN SINIESTRO  
REAL**

Ejemplo de entregable para gabinetes periciales y peritos

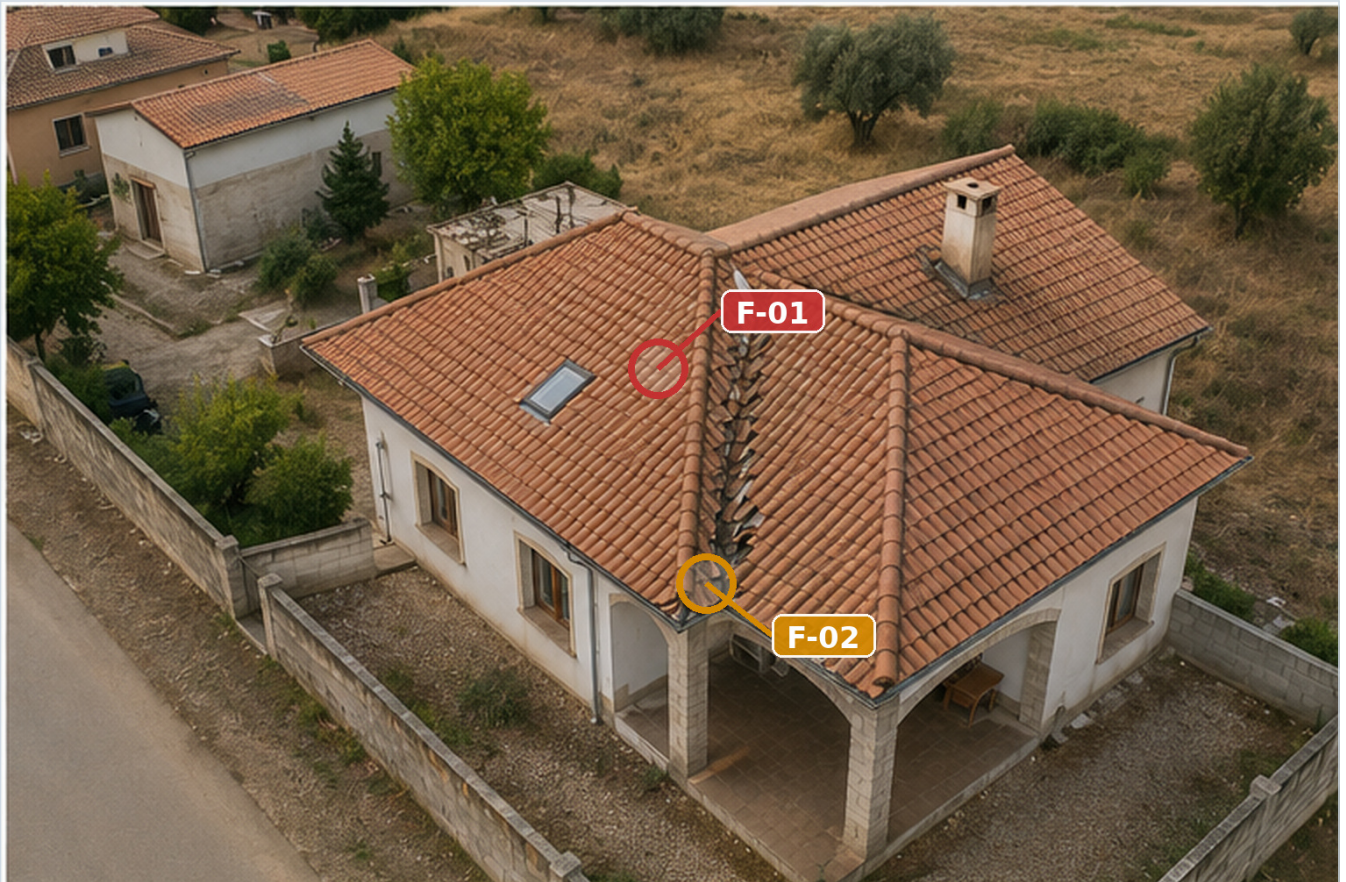
Figura 1. Vista oblicua general. F-01 identifica la discontinuidad principal en el encuentro de faldones; F-02 localiza el remate de alero que requiere comprobación. Imagen generada para este caso simulado.

| Código | Observación visible | Utilidad para el expediente |
|---|---|---|
| F-01 | Tejas desplazadas y rotas en el encuentro de faldones, con exposición parcial de capas inferiores. | Delimita la zona que debe inspeccionarse directamente y documentarse en la valoración. |
| F-02 | Pérdida de continuidad en el remate próximo al alero y piezas con apoyo irregular. | Permite contrastar posible entrada de agua y alcance de reposición. |

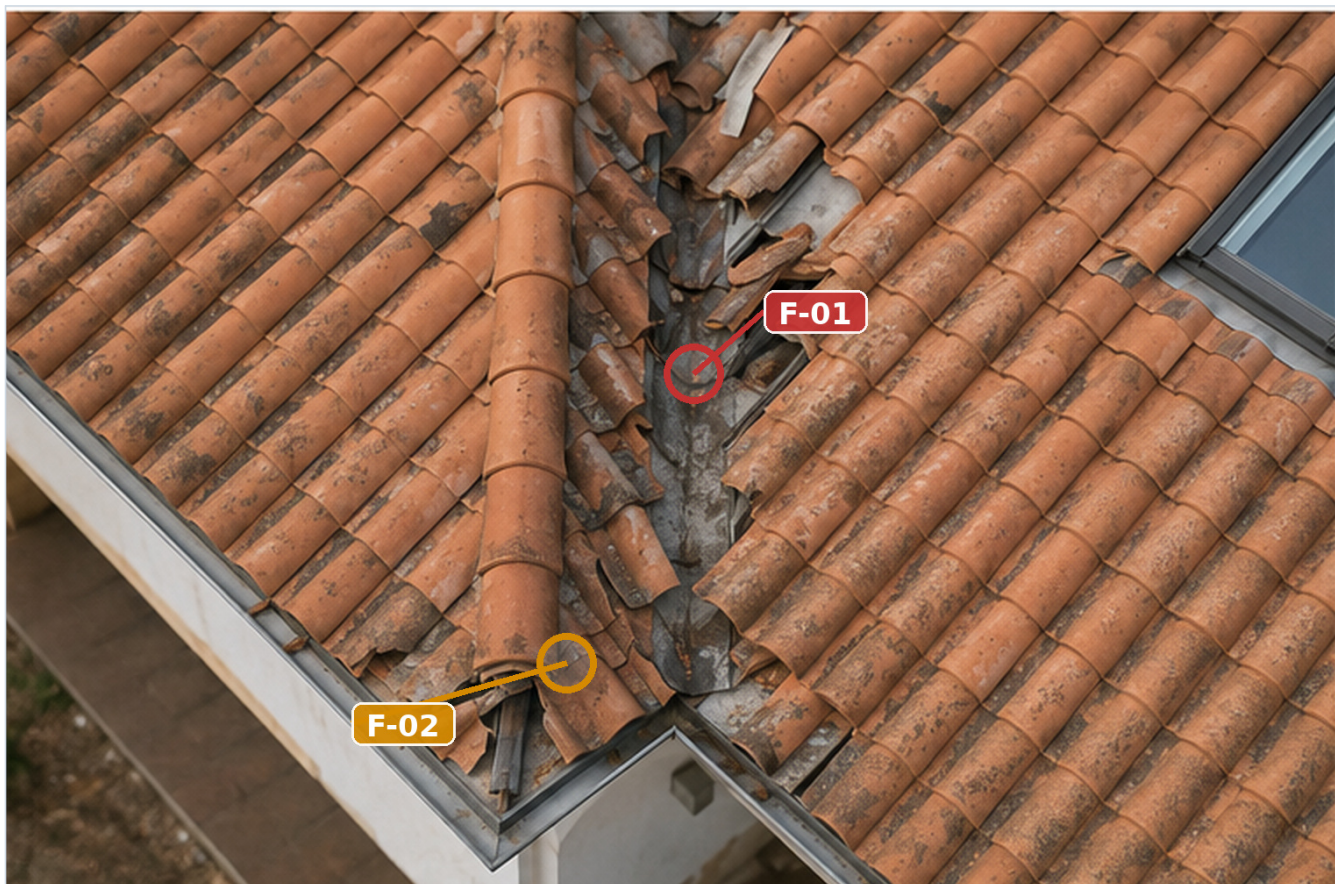
Figura 2. Detalle oblicuo de la cubierta. Las marcas se añaden sobre una copia de trabajo; el archivo original se conserva sin anotaciones. Imagen generada para este caso simulado.

### F-01 - Discontinuidad en encuentro

Se observan piezas fracturadas y desplazadas, pérdida de alineación y exposición de la base en una franja continua. Nivel de atención propuesto: alto.

### F-02 - Remate y alero

Se aprecia apoyo irregular de varias tejas y falta de continuidad en el remate inferior. Nivel de atención propuesto: medio.

| Código | Tipo | Localización | Observación | Atención | Acción propuesta |
|---|---|---|---|---|---|
| F-01 | Visual | Encuentro central de faldones | Tejas fracturadas/desplazadas y exposición parcial de capas inferiores | Alta | Inspección directa prioritaria y protección provisional si existe riesgo de lluvia |
| F-02 | Visual | Remate inferior y alero | Piezas con apoyo irregular y pérdida de continuidad del remate | Media | Revisar canalón, babero y posible entrada de agua |

Comprobación recomendada: inspección directa de fijaciones, impermeabilización, rastreles y posible afección interior.

Comprobación recomendada: revisar canalón, babero, puntos de entrada de agua y estabilidad de piezas próximas.

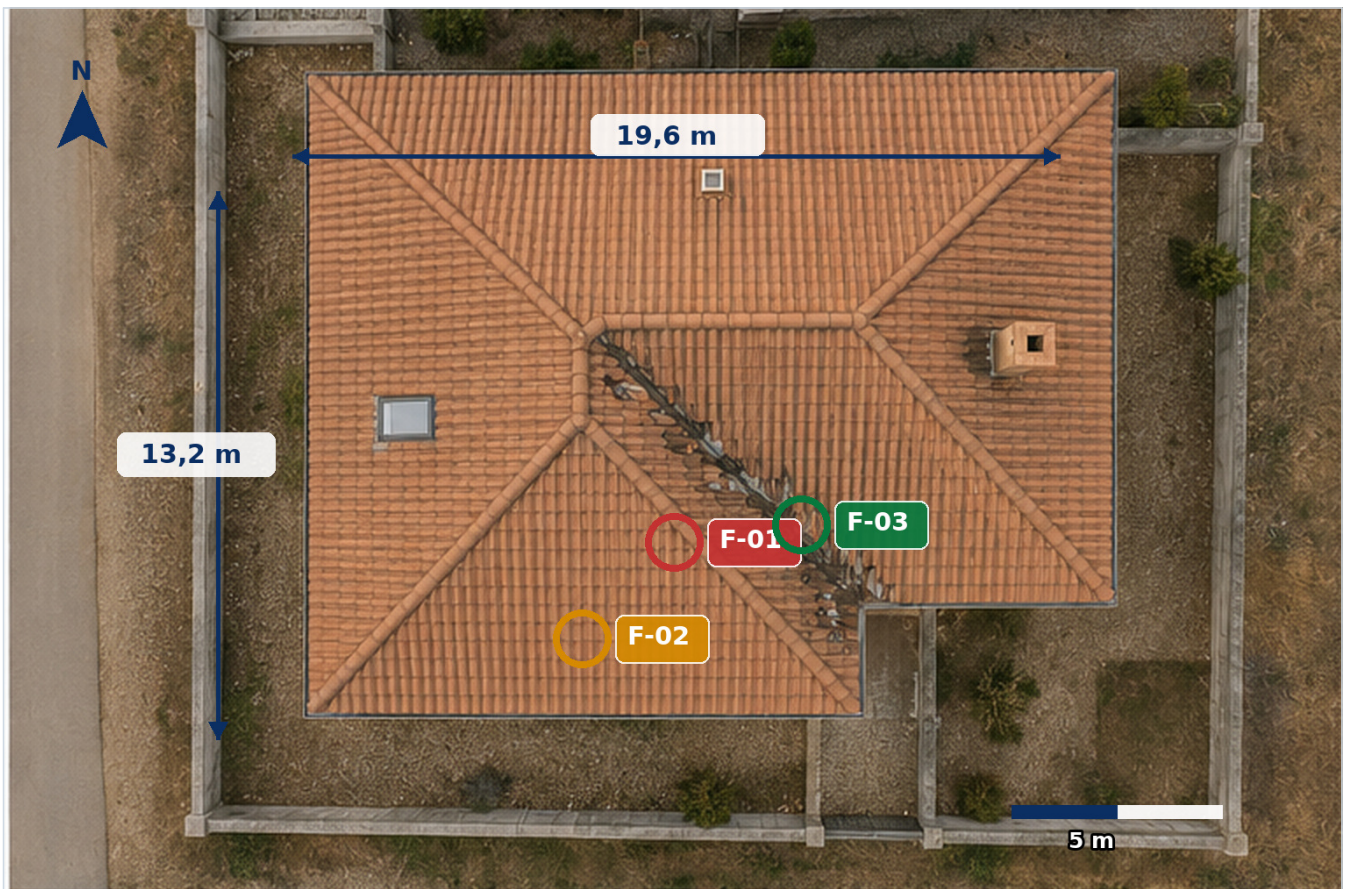
Figura 3. Vista nadir utilizada como base del plano de daños. Dimensiones, escala, orientación y superficies son valores simulados para mostrar el formato de entrega.

| Medición demostrativa | Resultado | Aplicación pericial |
|---|---|---|
| Superficie proyectada de cubierta | 221 m <sup>2</sup> | Base para cuantificación y contraste con presupuesto |
| Zona con tejas desplazadas/rotas | 11,4 m <sup>2</sup> | Delimitación inicial del alcance visible |
| Longitud de encuentro afectado | 6,8 m | Estimación de remates y acceso necesario |
| Área térmica a contrastar | 7,8 m <sup>2</sup> | Priorización de comprobación interior |
