# Seguimiento técnico aéreo de rehabilitación y control de avance

Rehabilitación simulada de una nave agrícola aislada en entorno rural

**CASO SIMULADO - NO CORRESPONDE A UNA OBRA REAL**

Dron Pelayo Soluciones Aéreas - 9 de agosto de 2026

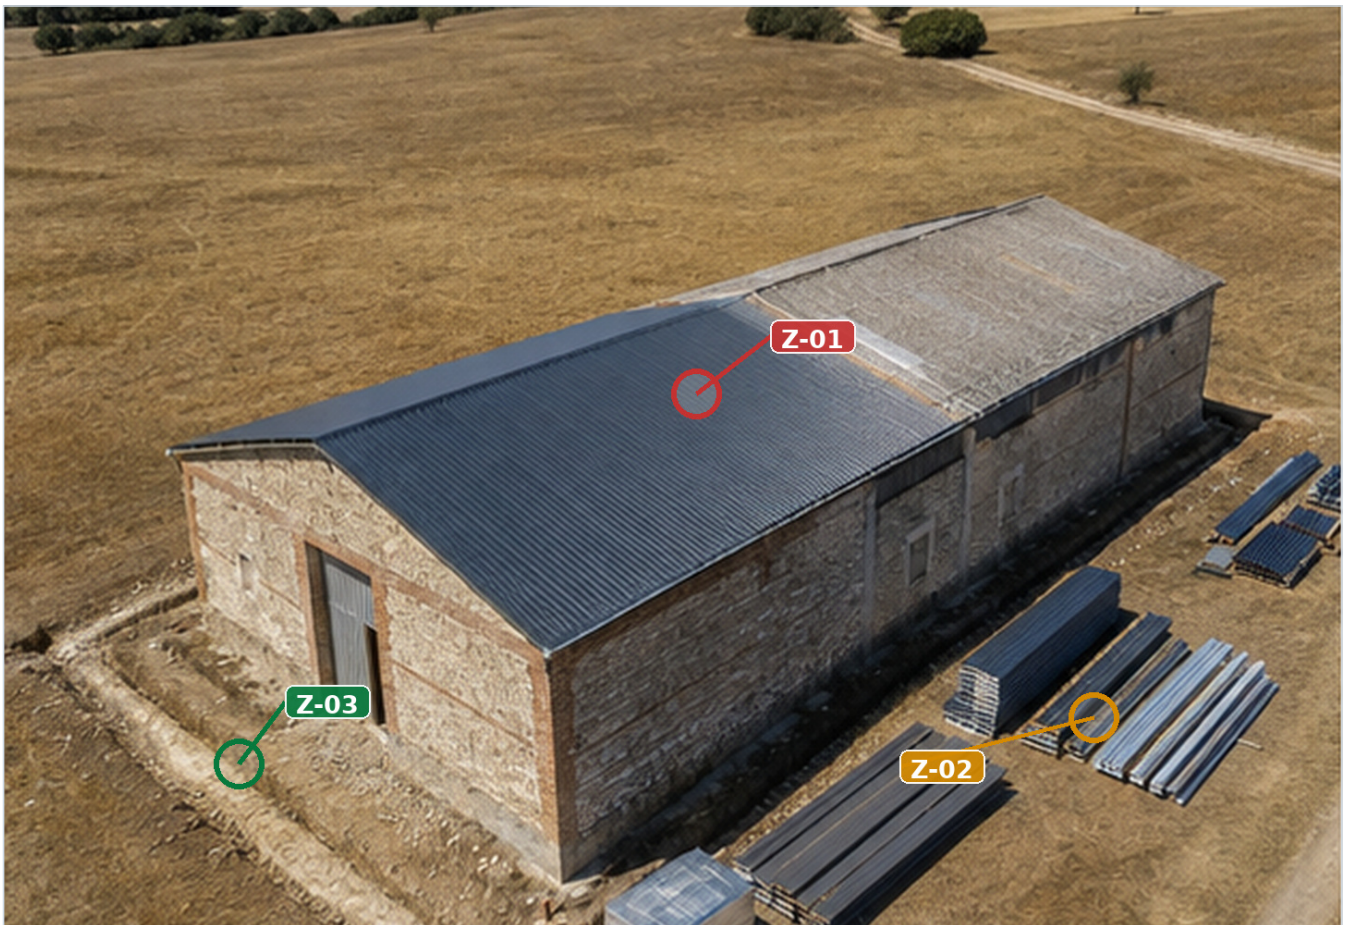
Figura 1. Vista oblicua de la campaña T1. La nave se encuentra aislada, con acceso por camino rural y sin edificaciones próximas. Imagen generada para este caso simulado.

| Zona | Observación visible | Utilidad para el control |
| Z-01 | Interfaz entre cubierta nueva y cubierta pendiente de sustitución. | Delimita la superficie ejecutada y el frente activo. |
| Z-02 | Paneles y perfiles almacenados junto a la fachada longitudinal. | Aporta contexto de acopios sin equivaler a material instalado. |
| Z-03 | Trazado visible del drenaje perimetral en ejecución. | Permite medir longitud ejecutada y sectores pendientes. |

La imagen general mantiene la relación entre edificio, acopios, acceso y terreno. Esta información ayuda a la ingeniería y a la constructora a revisar el avance sin perder el contexto del emplazamiento.

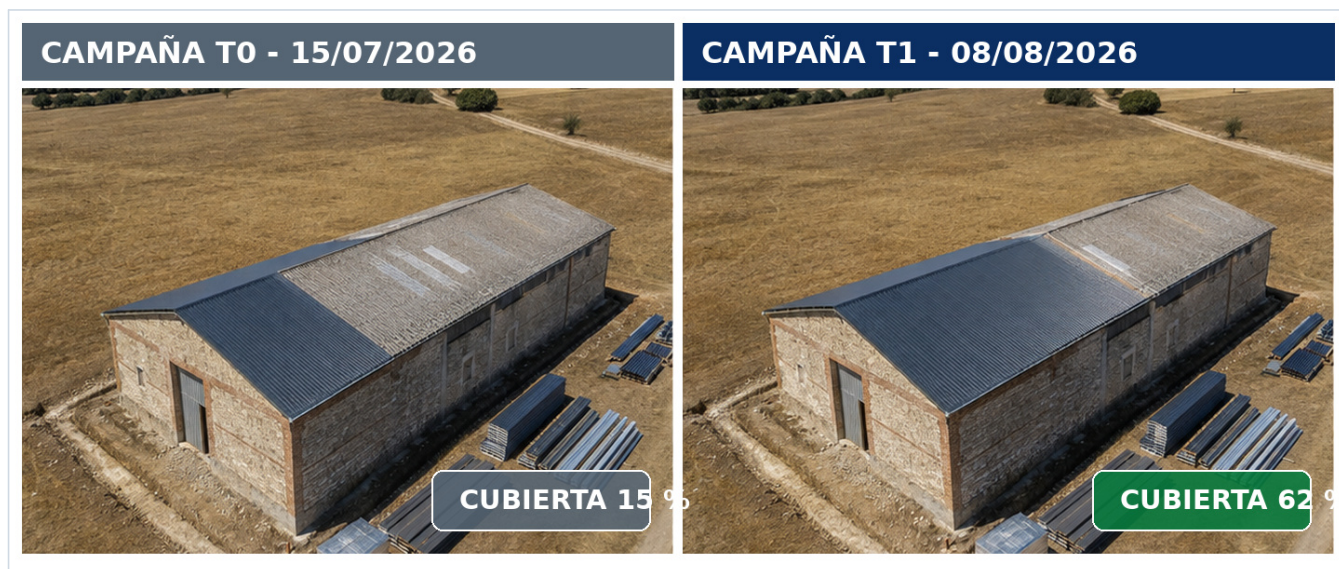
Figura 4. Comparación T0/T1 desde una vista oblicua equivalente. Las fechas y porcentajes son simulados. El material acopiado no se contabiliza como unidad ejecutada.

| Unidad visible | T0 | T1 | Variación | Avance T1 |
| Cubierta renovada | 98 m <sup>2</sup> - 15 % | 407 m <sup>2</sup> - 62 % | +309 m <sup>2</sup> | <div><div></div></div> |
| Canalón instalado | 0 m | 23,5 m | +23,5 m | <div><div></div></div> |
| Rejuntado de fachada | 32 m <sup>2</sup> | 118 m <sup>2</sup> | +86 m <sup>2</sup> | <div><div></div></div> |
| Drenaje perimetral | 12,0 m | 55,4 m | +43,4 m | <div><div></div></div> |

El porcentaje se calcula únicamente sobre elementos visibles y medibles en las imágenes. No acredita calidad, recepción, puesta en servicio, partidas ocultas ni derecho de cobro. Su función es proporcionar una referencia objetiva para revisión técnica.

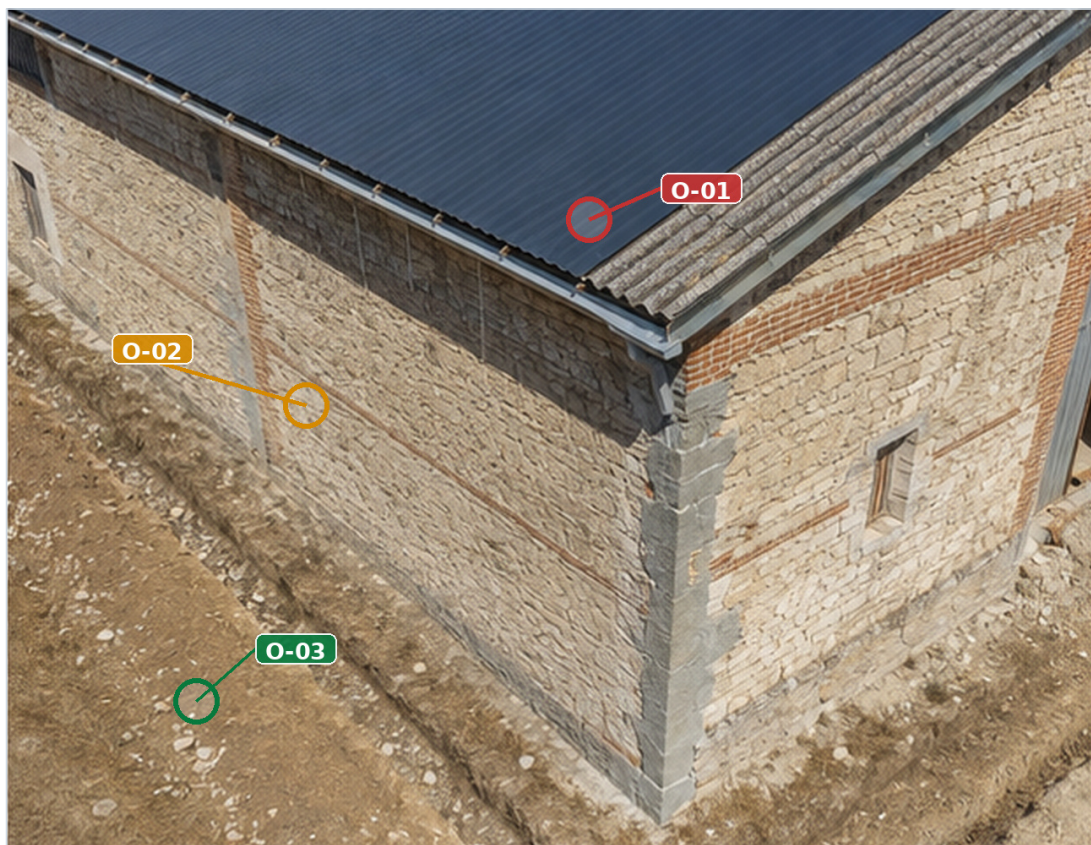
Figura 5. Vista de detalle de la cubierta, el borde de fachada y el drenaje. Las observaciones se marcan en una copia; el original se conserva sin anotaciones.

| Código | Observación | Atención | Comprobación propuesta |
| O-01 | Interfaz temporal entre panel nuevo y cubierta existente. | Alta | Revisar solape, fijación y protección frente a lluvia antes del siguiente hito. |
| O-02 | Canalón visible solo en parte del alero renovado. | Media | Contrastar longitud instalada y continuidad con bajantes previstas. |
| O-03 | Zanja perimetral abierta con sector pendiente de terminación. | Media | Comprobar pendiente, cota de salida y acabado antes del relleno. |
