# Documentación aérea preventiva del estado de una finca rural

Testimonio previo para el propietario, la gestión del inmueble y la futura comparación de daños

**CASO SIMULADO - NO CORRESPONDE A UNA FINCA REAL**

Dron Pelayo Soluciones Aéreas - 9 de agosto de 2026

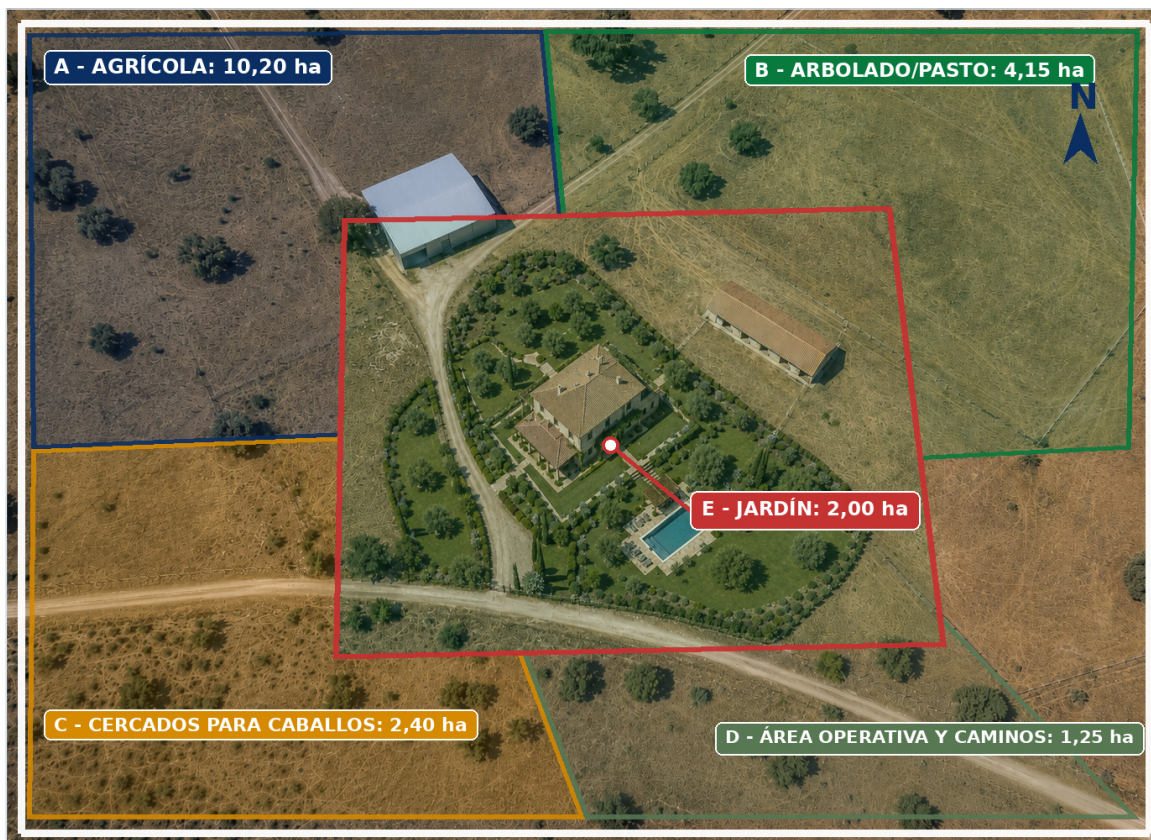
Figura 2. Esquema simulado de sectorización sobre vista aérea. La geometría gráfica es demostrativa; las superficies de la tabla son los valores de referencia del caso.
