# Inspección termográfica aérea de planta fotovoltaica

Documentación de apoyo para operación y mantenimiento en un emplazamiento rural

**CASO SIMULADO - NO CORRESPONDE A UNA PLANTA  
REAL**

Dron Pelayo Soluciones Aéreas - 9 de agosto de 2026

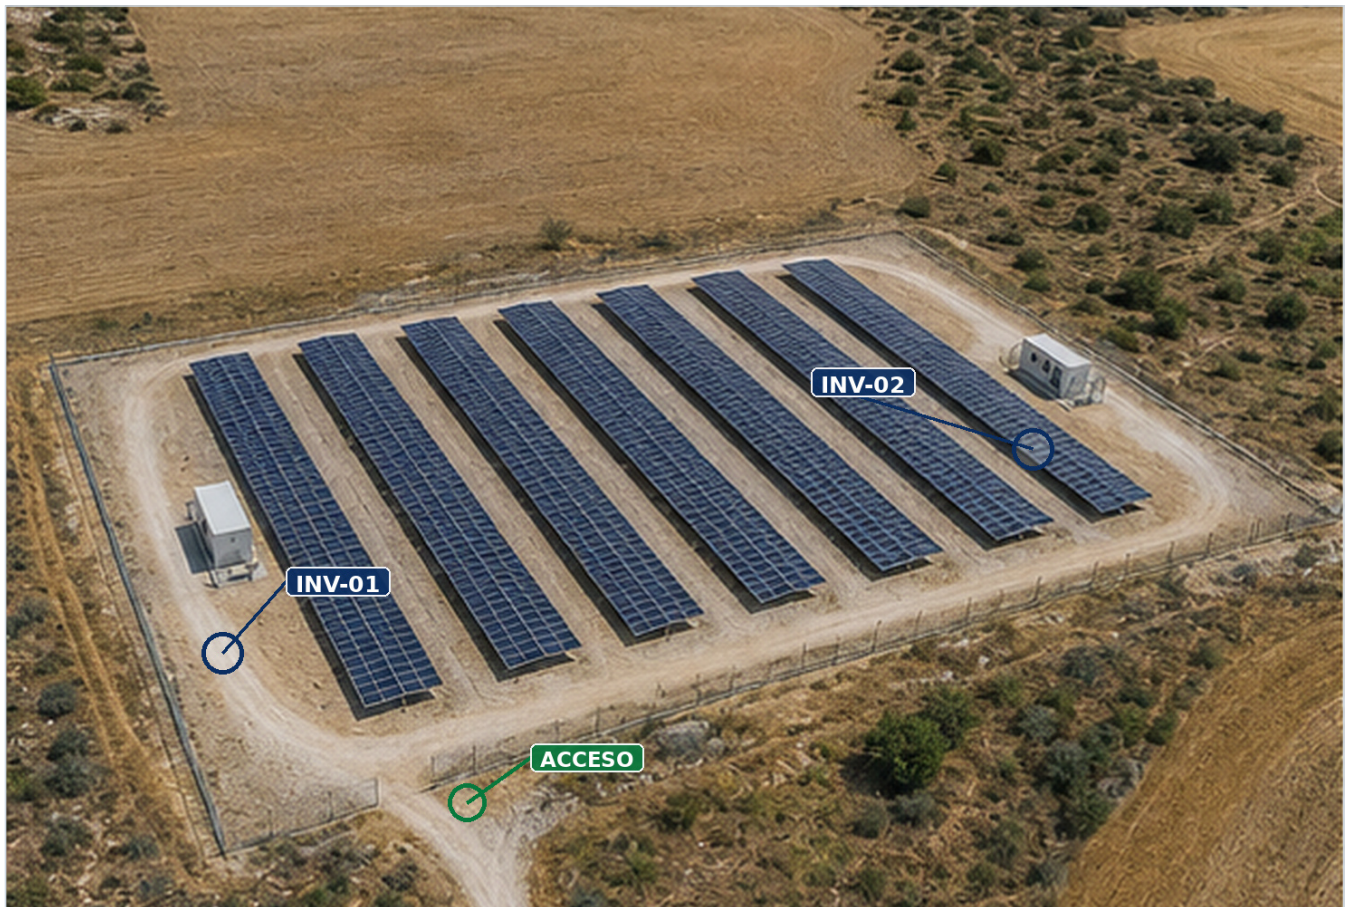
Figura 1. Vista oblicua de la planta simulada, aislada entre parcelas agrícolas y monte bajo. Se identifican dos estaciones de inversores y el acceso por camino rural.

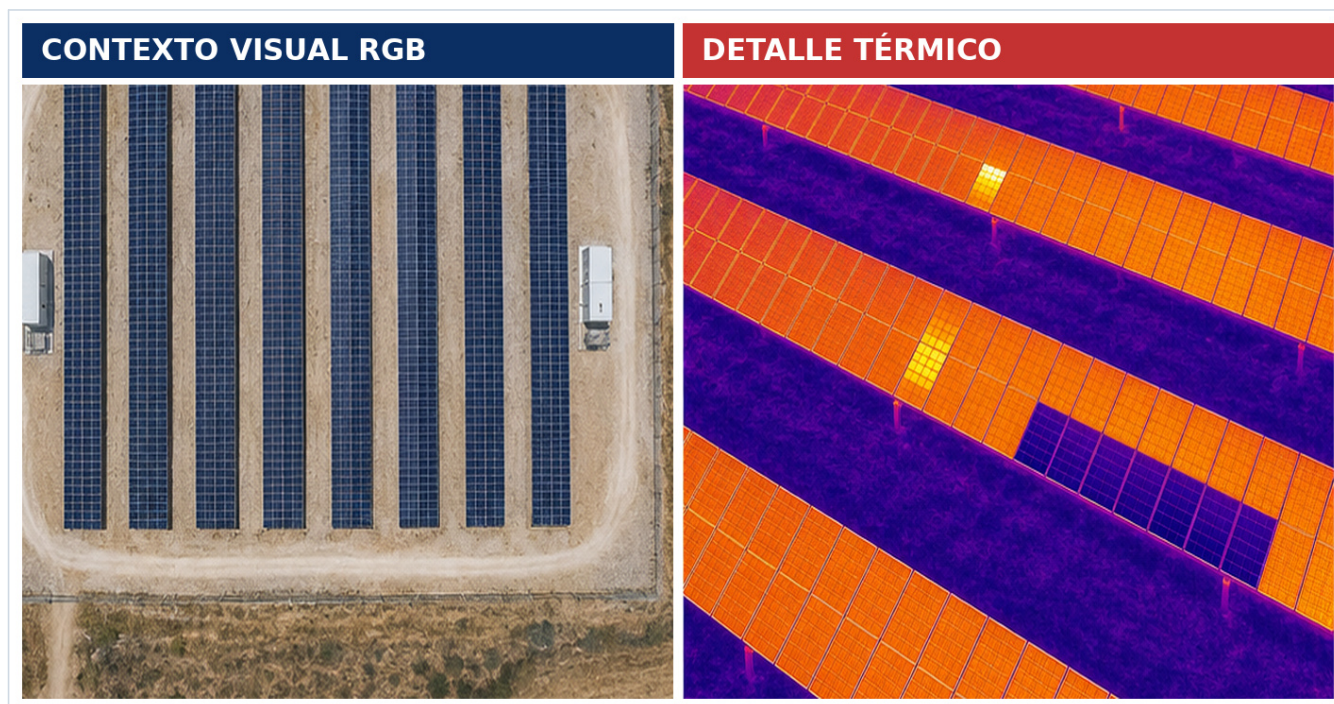
Figura 4. Contexto visual y detalle térmico del mismo emplazamiento simulado. La asociación RGB/térmica ayuda a diferenciar posibles defectos de reflejos, sombreado, suciedad, vegetación o geometría de captura.
